V.A.S. - Indice di Funzionalità Fluviale

RIEPOLOGO DATI IFF

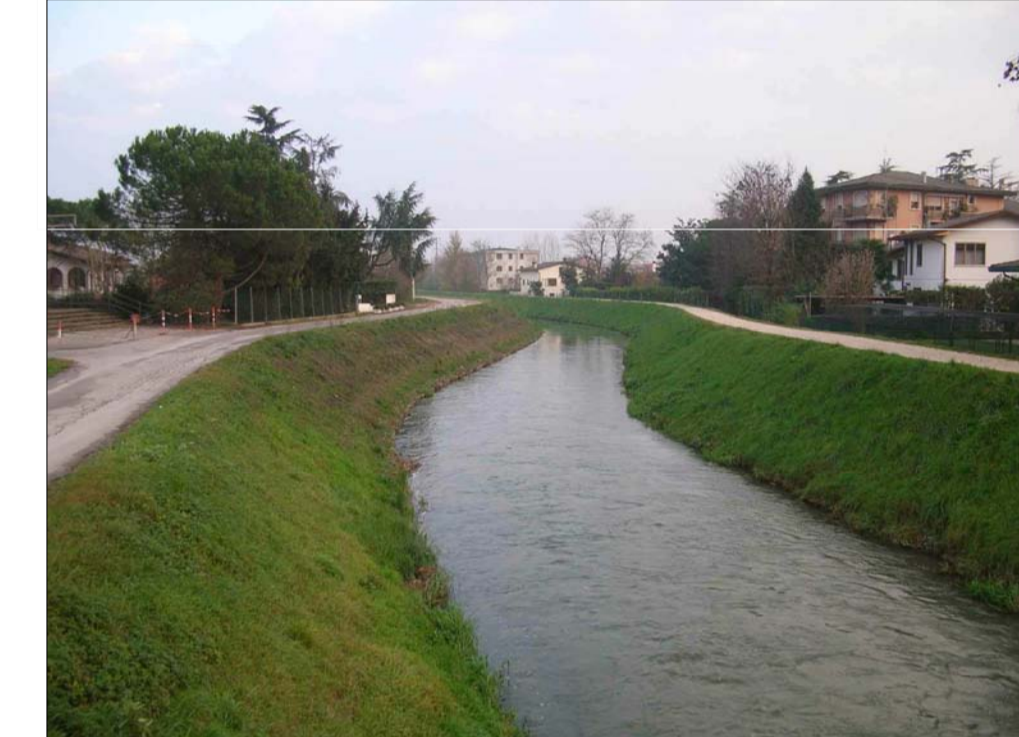
FOTO 1 - Immagine del Rio Serraglio ai confini con il comune di Dolo. Del corso d'acqua considerato soltanto la sinistra idrografica interessa il comune di Pianiga.

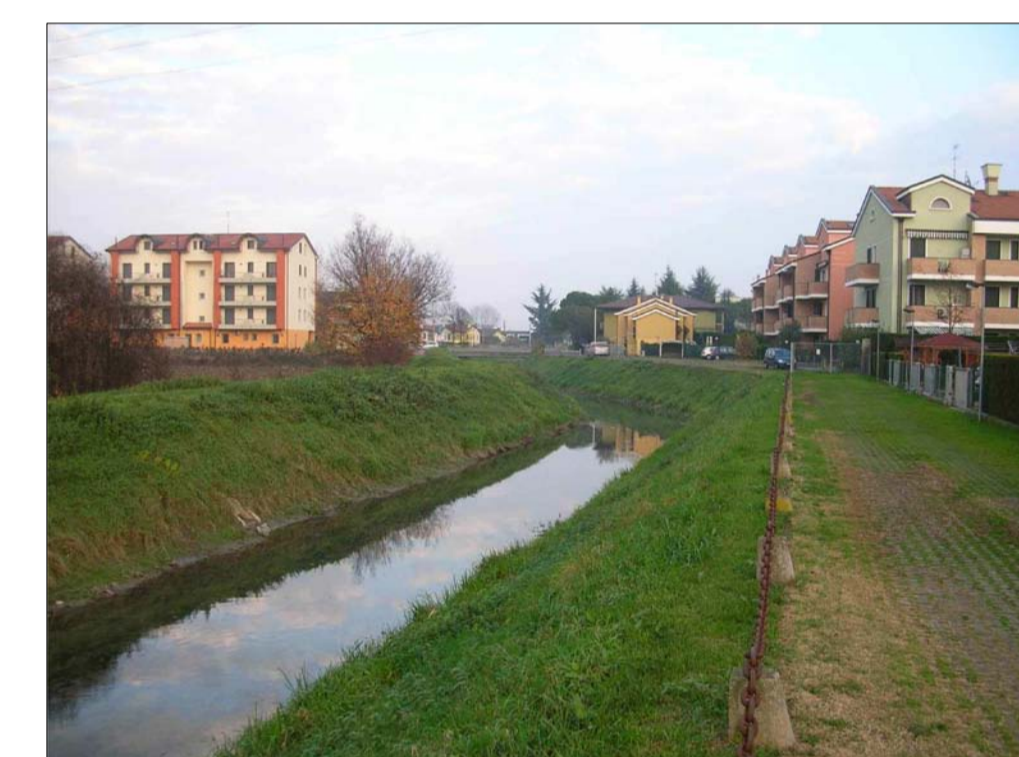
FOTO 2 - Lo scolo Tergolino attraversa il centro abitato di Cazzago. L'indice di funzionalità risente, in questo tratto, particolarmente della presenza antropica, che si manifesta in una sviluppata edificazione lungo il corso d'acqua.

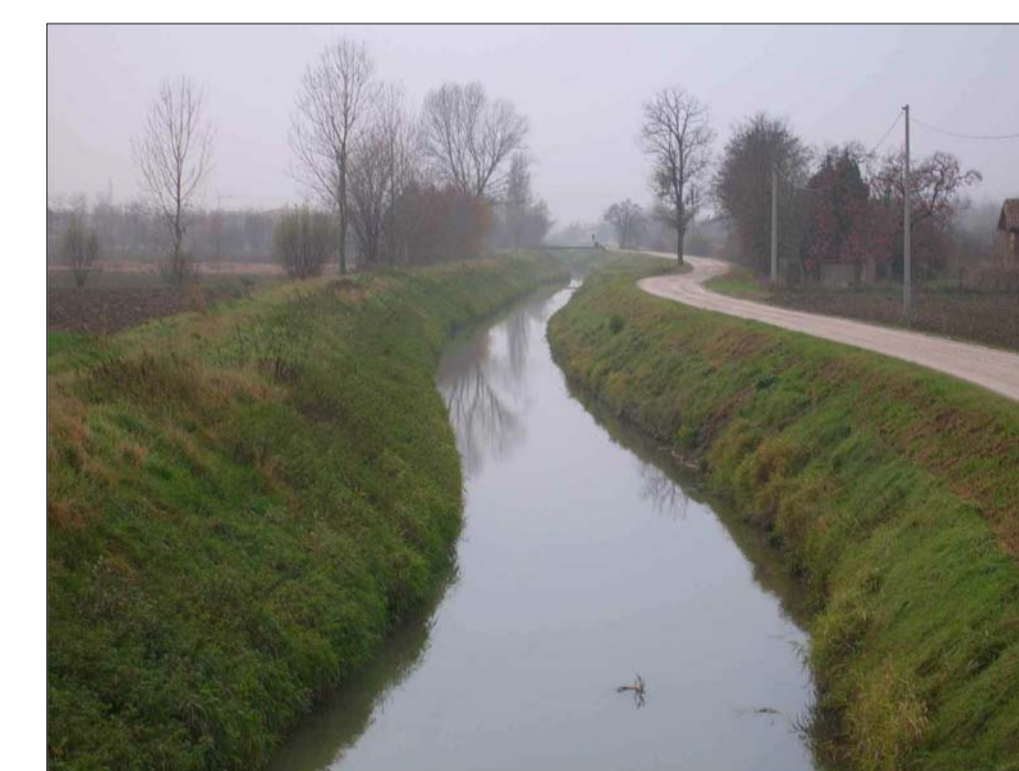
FOTO 3 - Lo scolo Pionca rappresenta il corso d'acqua che maggiormente interessa il territorio di Pianiga; alcuni tratti mantengono ancora interessanti potenzialità per la funzionalità fluviale per l'andamento meandriforme e per la scarsa presenza di edificazioni lungo gli argini.

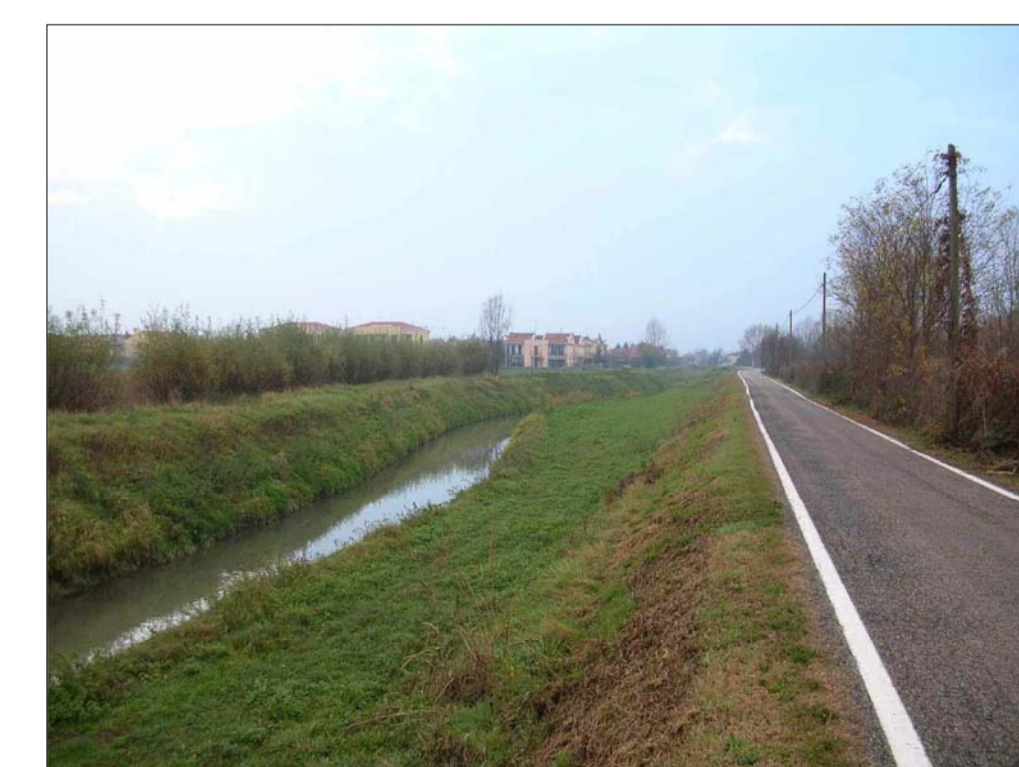
FOTO 4 - Lo scolo Pionca ad est dell'abitato di Cazzago pur non presentando caratteristiche di funzionalità fluviale buone, può ancora prestarsi ad interventi migliorativi grazie alle dotazioni agricole limitrofe.
