**V.A.S. - Indice di funzionalità fluviale**

Elaborato adeguato alle decisioni assunte nella Conferenza di Servizi dell'8 aprile 2010

Scala: 1:10.000  
Aggiornamento C.T. P.R. 2007  
Prof. n. PIAN0603  
Data: 08/04/2010

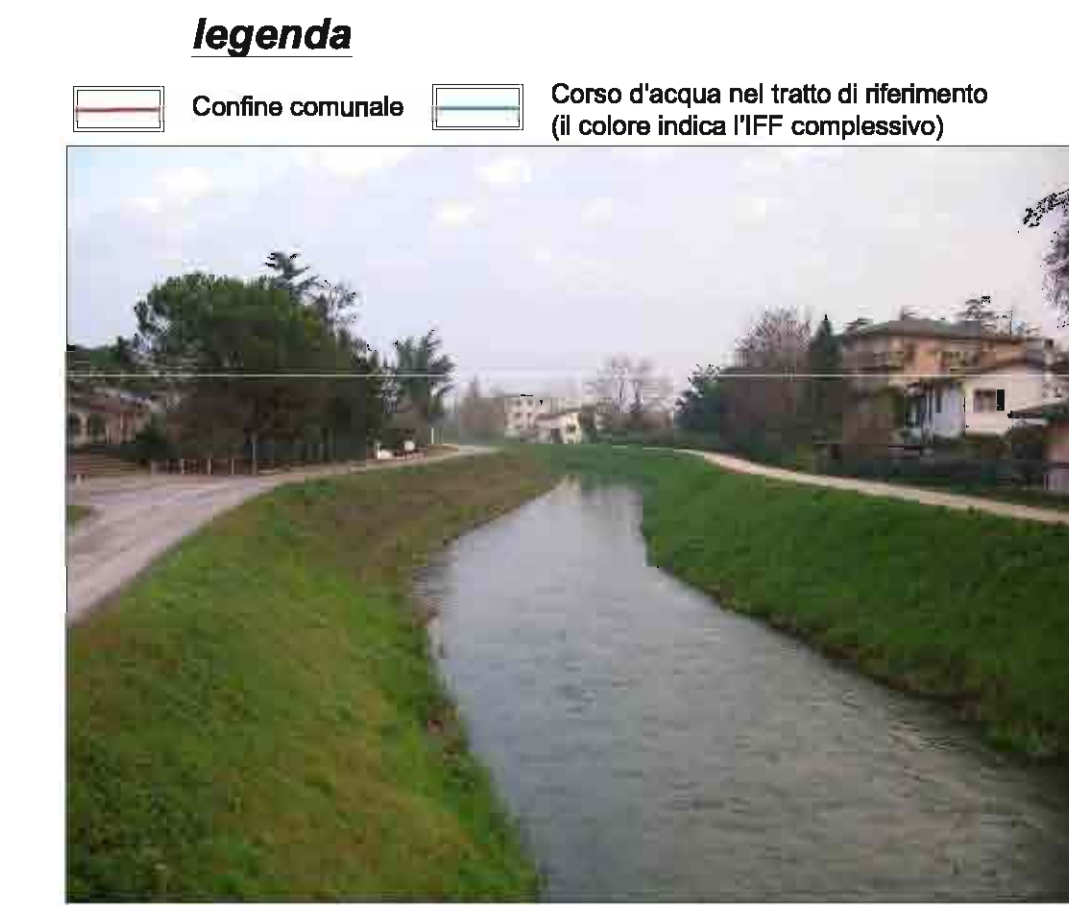
FOTO 1 - Immagine del Rio Serraglio ai confini con il comune di Dolo. Del corso d'acqua considerato soltanto la sinistra idrografica interessa il comune di Pianiga.

Riferimento Scheda I.F.F.	Tratto 1	Tratto 2	Tratto 3	Media		
1) Stato del territorio circostante	4	1	4	5	3,33	
2) Vegetazione fascia perfluviale primaria	10	1	10	1	15	8,67
3) Vegetazione fascia perfluviale secondaria	4	4	1	1	5	2,83
4) Ampiezza fascia perfluviale arborea ed arbustiva	1	1	1	1	5	2,33
5) Continuità fascia perfluviale arborea ed arbustiva	1	1	1	1	5	5,00
6) Condizioni idriche dell'alveo	5	5	5	5	5,00	
7) Conformazione delle rive	5	5	5	5	5,00	
8) Struttura di ritenzione degli apporti idrici	5	5	5	5	5,00	
9) Erosione	10	20	15	15	20	16,67
<b>TOTALE</b>	<b>83</b>	<b>79</b>	<b>85</b>	<b>73</b>	<b>122</b>	<b>83,83</b>

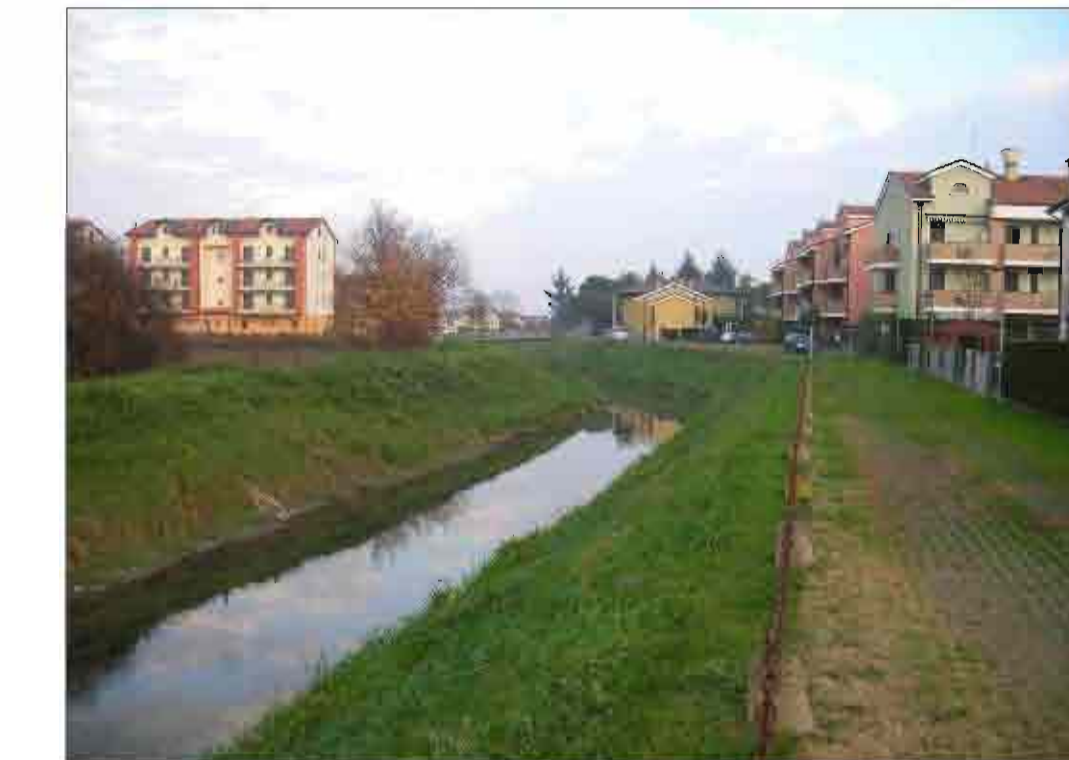
FOTO 2 - Lo scolo Tergolino attraversa il centro abitato di Cazzago. L'indice di funzionalità risente, in questo tratto, particolarmente della presenza antropica, che si manifesta in una sviluppata edificazione lungo il corso d'acqua.

Riferimento Scheda I.F.F.	Tratto 1	Tratto 2	Tratto 3	Tratto 4	Tratto 5	Media					
1) Stato del territorio circostante	7	5	7	5	5	3	7	7	5,60		
2) Vegetazione fascia perfluviale primaria	1	1	5	5	1	1	1	8	15	4,30	
3) Vegetazione fascia perfluviale secondaria	2	5	2	2	1	1	1	3	5	2,70	
4) Ampiezza fascia perfluviale arborea ed arbustiva	1	1	5	5	5	2	2	2	5	2	3,30
5) Continuità fascia perfluviale arborea ed arbustiva	1	1	5	5	5	5	5	10	10	5,20	
6) Condizioni idriche dell'alveo	5	5	5	5	5	5	5	5	5,00		
7) Conformazione delle rive	5	5	5	5	5	5	5	5	5,00		
8) Struttura di ritenzione degli apporti idrici	5	5	5	5	5	5	5	5	5,00		
9) Erosione	15	10	20	20	10	20	20	20	16,50		
<b>TOTALE</b>	<b>79</b>	<b>75</b>	<b>96</b>	<b>96</b>	<b>81</b>	<b>85</b>	<b>93</b>	<b>95</b>	<b>115</b>	<b>120</b>	<b>94,00</b>

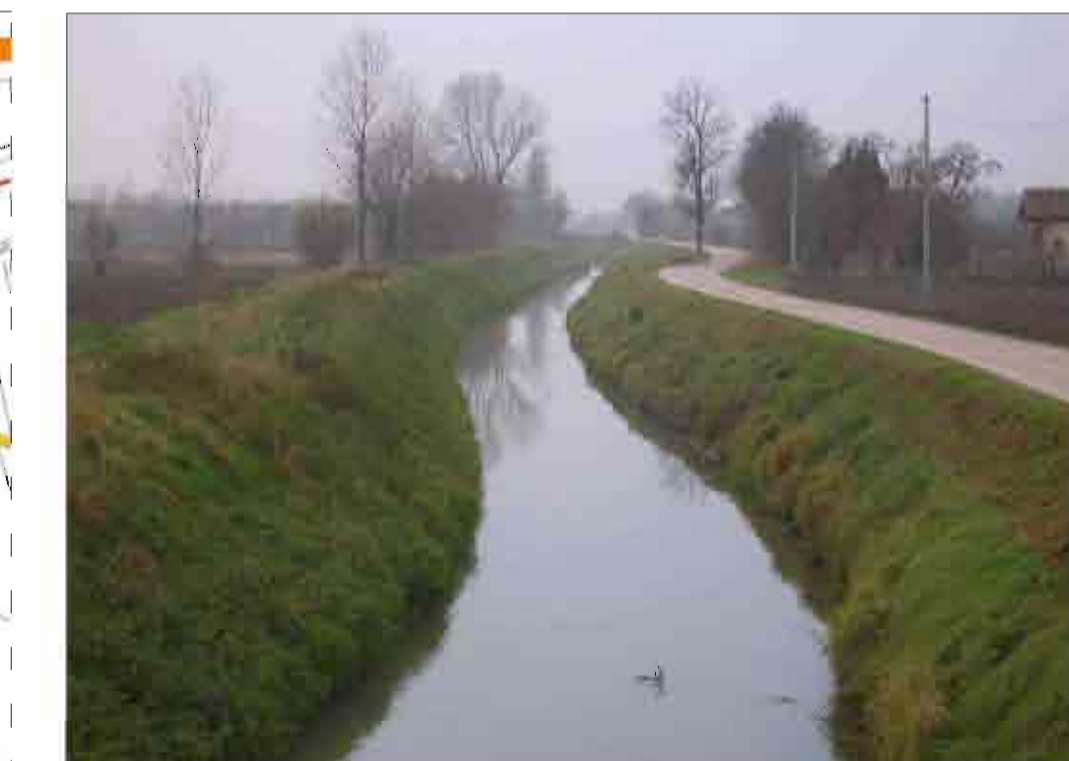
FOTO 3 - Lo scolo Pionca rappresenta il corso d'acqua che maggiormente interessa il territorio di Pianiga; alcuni tratti mantengono ancora interessanti potenzialità per la funzionalità fluviale per l'andamento meandriforme e per la scarsa presenza di edificazioni lungo gli argini.

Riferimento Scheda I.F.F.	Tratto 1	Tratto 2	Tratto 3	Tratto 4	Tratto 5	Media			
1) Stato del territorio circostante	10	10	1	5	1	1	5	8	10
2) Vegetazione fascia perfluviale primaria	10	5	1	1	1	1	5	3	3
3) Vegetazione fascia perfluviale secondaria	5	5	1	5	1	1	5	5	5
4) Ampiezza fascia perfluviale arborea ed arbustiva	5	1	1	1	1	1	5	5	5
5) Continuità fascia perfluviale arborea ed arbustiva	15	10	5	5	1	1	10	5	5
6) Condizioni idriche dell'alveo	5	5	5	5	5	5	5	5	5
7) Conformazione delle rive	5	5	5	5	5	5	5	5	5
8) Struttura di ritenzione degli apporti idrici	5	5	5	5	5	5	5	5	5
9) Erosione	15	15	20	20	15	15	15	15	15
<b>TOTALE</b>	<b>115</b>	<b>102</b>	<b>81</b>	<b>87</b>	<b>72</b>	<b>72</b>	<b>101</b>	<b>97</b>	<b>89</b>

Riferimento Scheda I.F.F.	Tratto 6	Tratto 7	Tratto 8	Tratto 9	Media				
1) Stato del territorio circostante	10	8	5	1	2	2	8	8	5,72
2) Vegetazione fascia perfluviale primaria	3	3	1	1	1	1	10	10	3,50
3) Vegetazione fascia perfluviale secondaria	10	8	1	1	1	1	5	5	3,88
4) Ampiezza fascia perfluviale arborea ed arbustiva	5	5	1	1	1	1	5	5	3,00
5) Continuità fascia perfluviale arborea ed arbustiva	5	5	5	5	1	3	8	8	5,67
6) Condizioni idriche dell'alveo	5	5	5	5	5	5	5	5	5,00
7) Conformazione delle rive	5	5	5	5	5	5	5	5	5,00
8) Struttura di ritenzione degli apporti idrici	5	5	5	5	5	5	5	5	5,00
9) Erosione	20	20	15	15	20	20	20	20	17,22
<b>TOTALE</b>	<b>109</b>	<b>105</b>	<b>90</b>	<b>79</b>	<b>78</b>	<b>78</b>	<b>108</b>	<b>108</b>	<b>92,78</b>

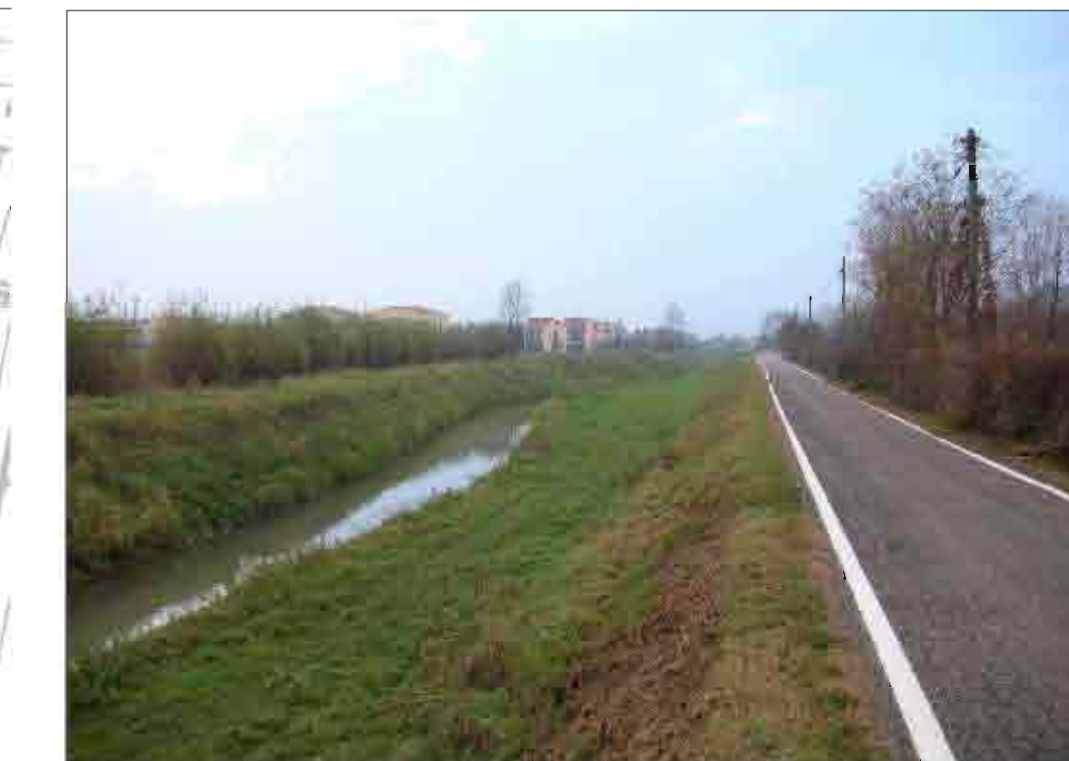
FOTO 4 - Lo scolo Pionca ad est dell'abitato di Cazzago pur non presentando caratteristiche di funzionalità fluviale buone, può ancora prestarsi ad interventi migliorativi grazie alle dotazioni agricole limitrofe.
